TAMPEREEN TEKNILLINEN YLIOPISTO
TAMPERE UNIVERSITY OF TECHNOLOGY

TRAFFIC SPEED DEFLECTOMETER -TEKNIIKAN KÄYTTÖ TIE-
RAKENTEIDEN DIAGNOSTIIKASSA

Diplomityö

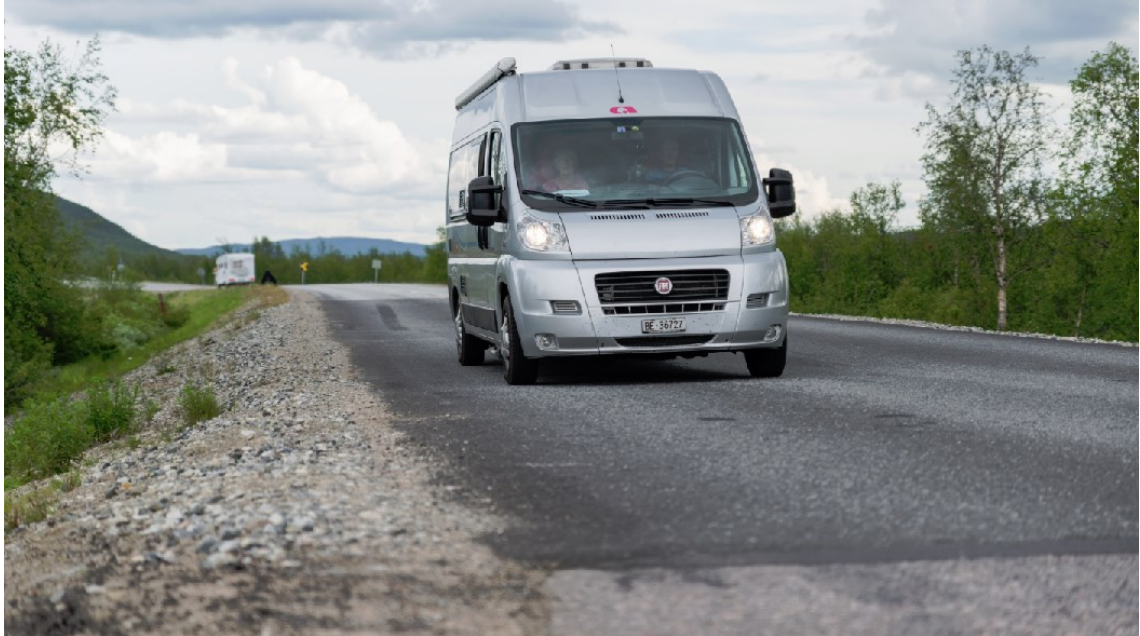
Kuva 4: Pohjamaan laatuun liittyvä melko suuri ja laaja-alainen painuma käsivarren Lapin palsasuokohteella valtatiellä 21 (kuva: Timo Ryttilähti 2016).

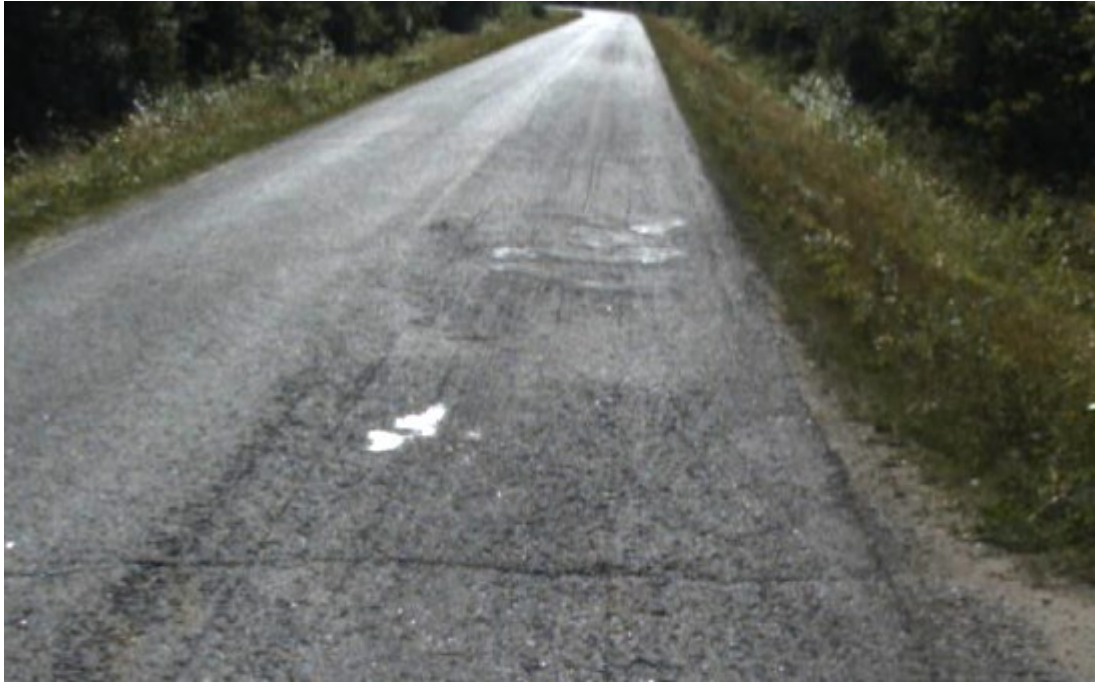
Kuva 35: Huojuntaa aiheuttava reunapainuma ja vanhoja paikkauksia maantien 9241 tieosan 1 paalulla 4000. Pistemäisen vaurion selittänee kuvanottopaikan yksityistieliittymän tukkeutunut tai puuttuva rumpu, joka kerryttää vettä sivuojaan.

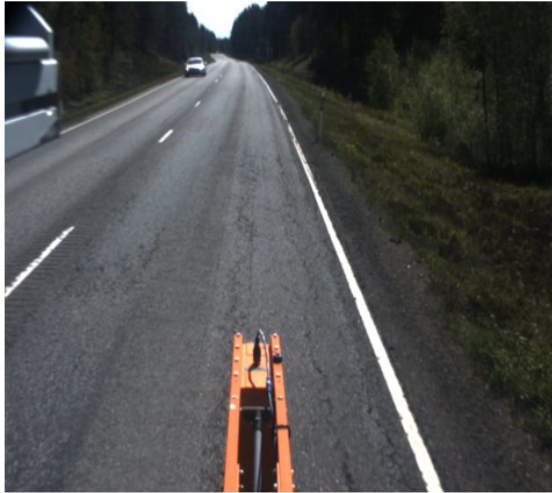
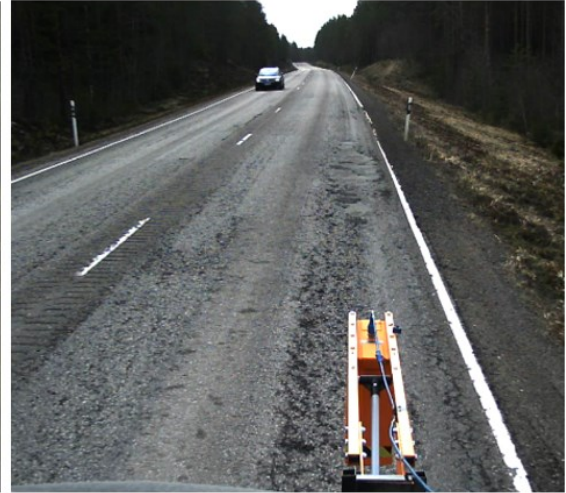
Kuva 42: Vaurioiden kehittyminen talven 2015 – 2016 aikana valtatie 13:lla tieosalla 129. Kuva paaluväliltä 1500 – 1600.

Paikoitellen huonossa kunnossa on myös valtatie 13, jonka määrätyillä tieosilla kesän 2015 ja kevään 2016 mittausten välillä päällystevaurioiden kehittyminen on ollut huomattavaa (Kuva 42). Tosin ainakin osittain tien 13 vauriot ovat bitumin riittämättömästä tartunnasta johtuvia päällysteen purkauksia, eivätkä niinkään rakenteisiin liittyviä tien taipumiin heijastuvia ongelmia.

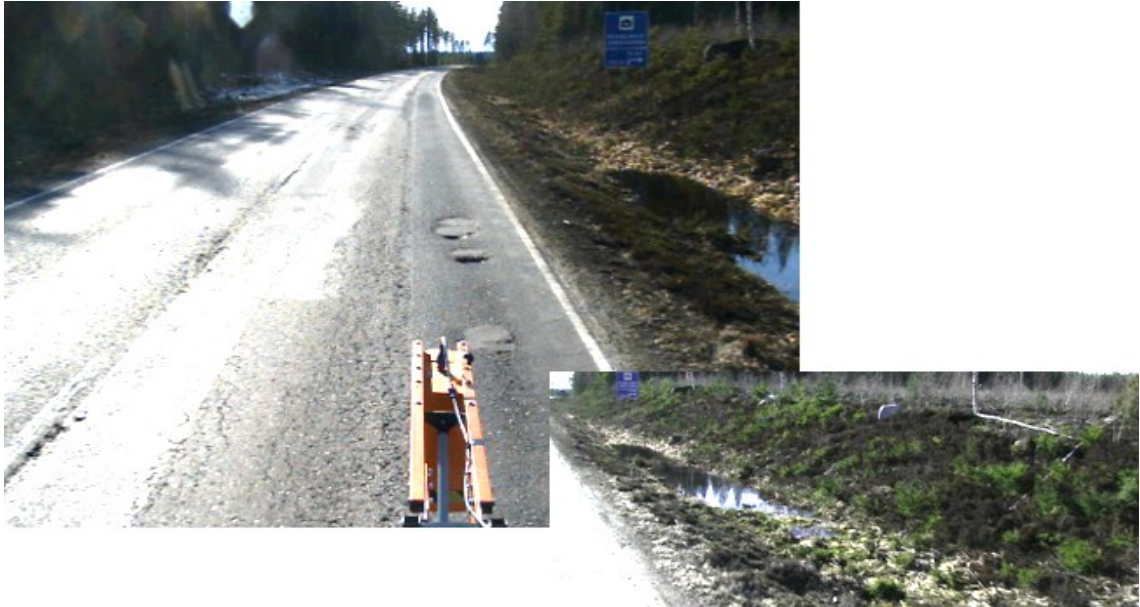
Kuva 49: Kuivatuspuutteista kärsivää tiejaksoa Keski-Suomen PEHKO-alueella kantatien 77 tieosalla 4.

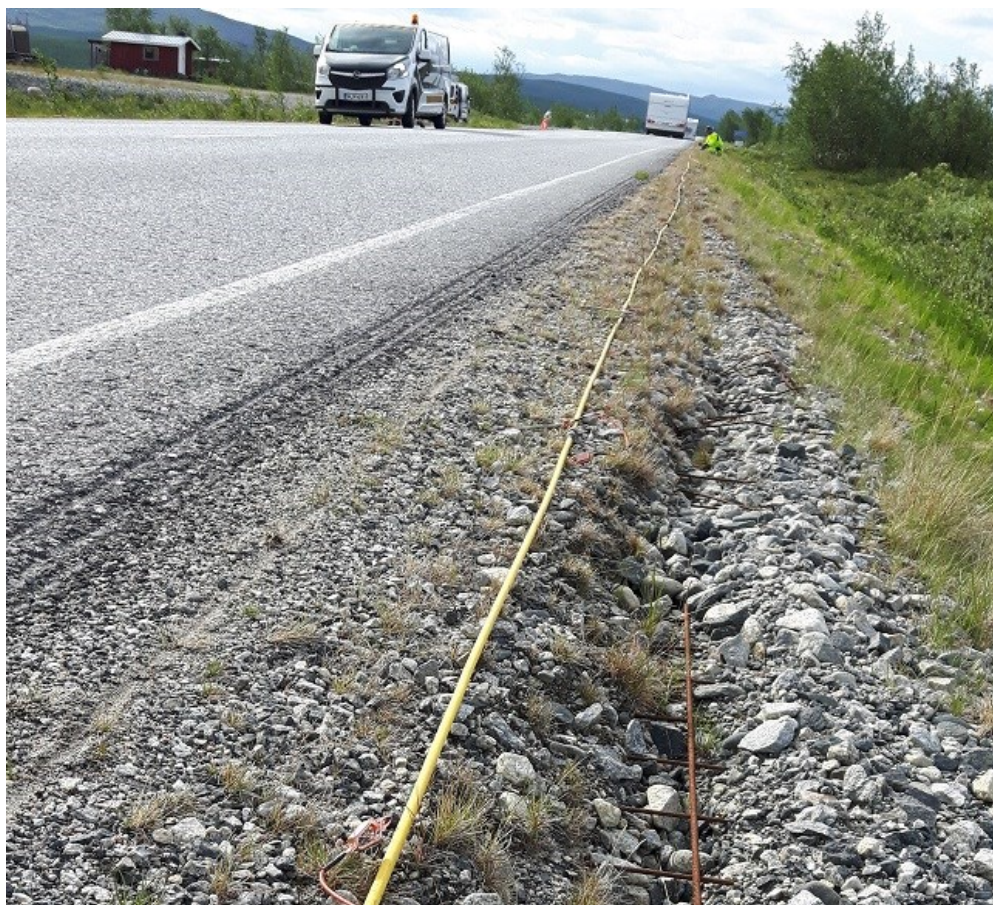
Kuva 65: Tiepenkereen pituussuuntainen halkeama teräsverkon reunassa. Kuva käsi-varren Lapista valtatieltä 21.
